Электромагнитный износ подшипников турбокомпрессоров на нефтехимических предприятиях

В. М. Курмакаев – ООО «ЮВТЕК», С.-Петербург

Electromagnetic wear of turbocompressor bearings at petrochemical enterprises.

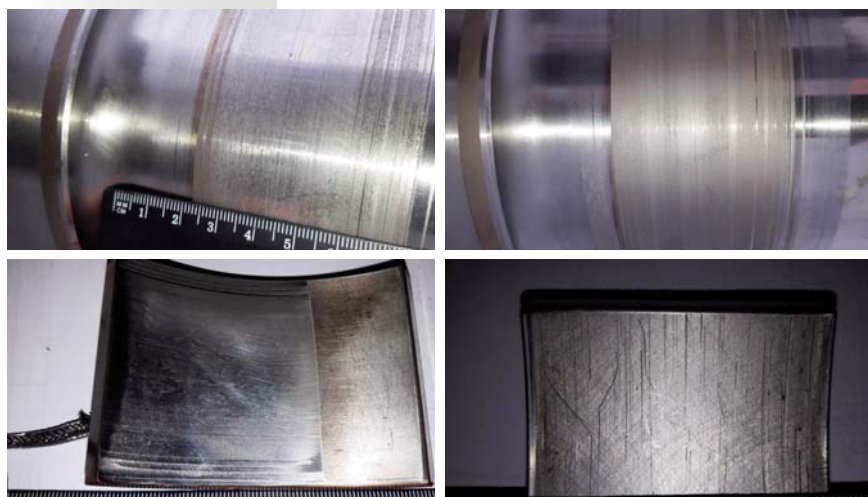
Казалось бы, «несущественная» проблема паразитных наводок на роторе компрессора приводит к существенным убыткам из-за проста оборудования. Так, например, на осевом воздушном турбокомпрессоре 21A12-6 фирмы Elliott (США), вращаемого паровой турбиной 2SRQV5, за год эксплуатации из-за отсутствия заземляющих щеток ротора произошел электроискровой износ сегментов опорных подшипников и аварийное отключение по причине роста вибрации опор (фото 1).

Фото 1. Повреждение сегментов подшипника и шейки ротора осевого турбокомпрессора Elliott

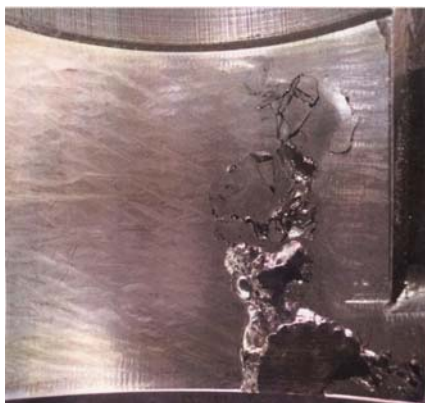
Повреждения опорных подшипников. Большинство электроэрозионных повреждений происходит на вкладышах в зоне максимального давления, в области обрыва масляного клина (фото 2). При цилиндрической расточке это нижняя половина вкладыша, при «лимонной» расточке – добавляется область на верхней половине, расположенная диаметрально (фото 3). В сегментном подшипнике поврежденная область располагается на каждом сегменте на стороне сбегавшего края.

Масло, выходящее из-под вала, имеет турбулентный характер течения (вспенивается). Это вызывает снижение диэлектрической проницаемости среды [6, 7, 9], и как следствие, уменьше-

☉ Фото 2. Типичное место и вид электроэрозионных повреждений на нижнем вкладыше втулочного подшипника

ние омического сопротивления масляной пленки и последующий электроискровой пробой.

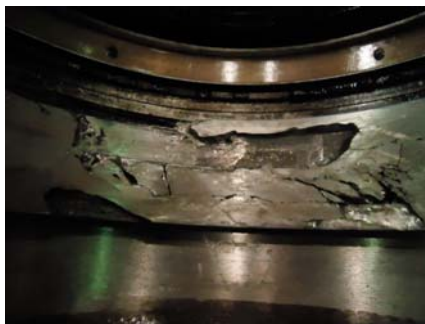
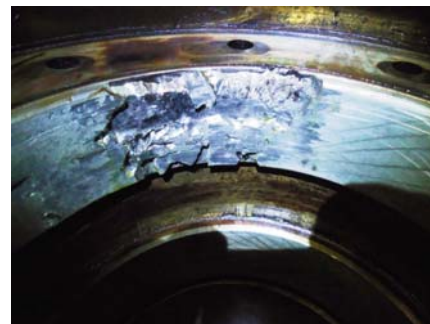
☉ Фото 3. Электроэрозионное выплавление (выкрашивание) баббита на верхних вкладышах втулочного подшипника с «лимонной» расточкой

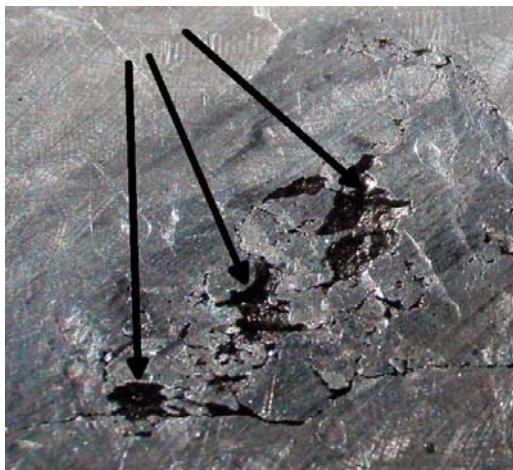
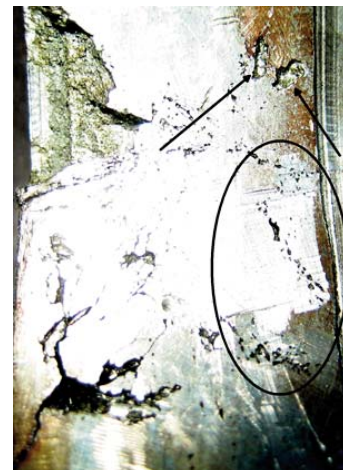
Электроэрозионные повреждения баббитовой заливки имеют вид разнообразных каверн, хрупкого растрескивания и матовых областей шероховатостей (фото 4, 5, 6 соответственно).

Каверны/язвы представляют собой бесформенные области с оплавленной поверхностью и острыми кромками глубиной 0,5...2,0 мм, которые никак нельзя классифицировать как механические/термомеханические, так как последние имеют вид «наплывов», «натаскиваний», «задигов», «надрывов», «натиров», «вмятин» [4, 7, 8].

☉ Фото 4. Повреждение баббитовой заливки подшипника в виде каверн

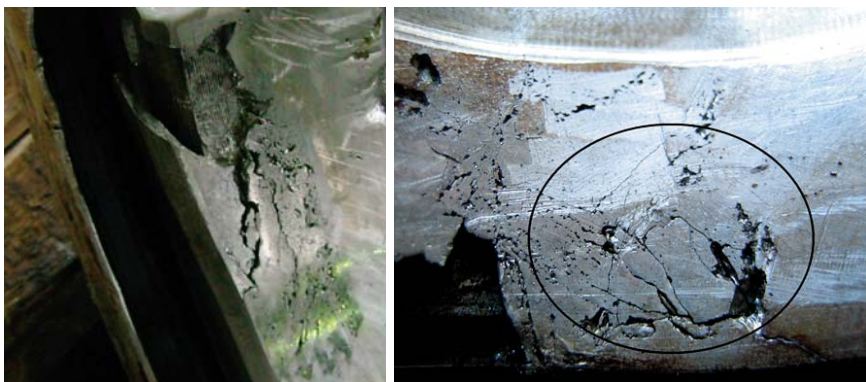
Область хрупкого растрескивания (фото 5) при многократном увеличении состоит из отдельно расположенных каверн и выплавленных меньшего размера (0,1...0,5 мм), через которые распространяются трещины. Каверны/выплавления образуются при

Фото 5. Повреждение баббитовой заливки подшипника в виде хрупкого растрескивания

локальном температурном воздействии, которое может быть вызвано только электродуговыми разрядами [1, 4, 7, 9]. При этом на остальной поверхности вкладыша, как правило, отсутствуют следы высокотемпературного воздействия.

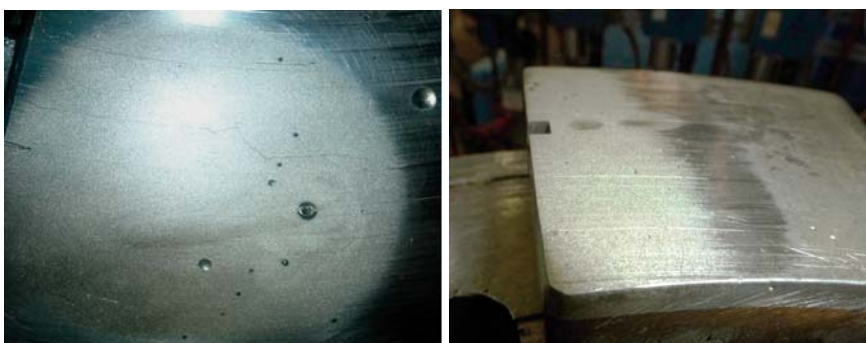
Фото 6. Износ упорных колодок в виде областей шероховатости

Электроэрозионное повреждение упорного подшипника выглядит как каверны и области «шероховатостей», расположенные на стороне сбегающего края колодки, в зоне максимального давления (фото 6, 7). Каверны представляют собой «ванну» диаметром до 5,0 мм с оплавленной поверхностью. Область «шероховатости» при детальном рассмотрении состоит из хаотично расположенных точечных каверн (подобно «проколам» от иголки) диаметром менее 0,1 мм.

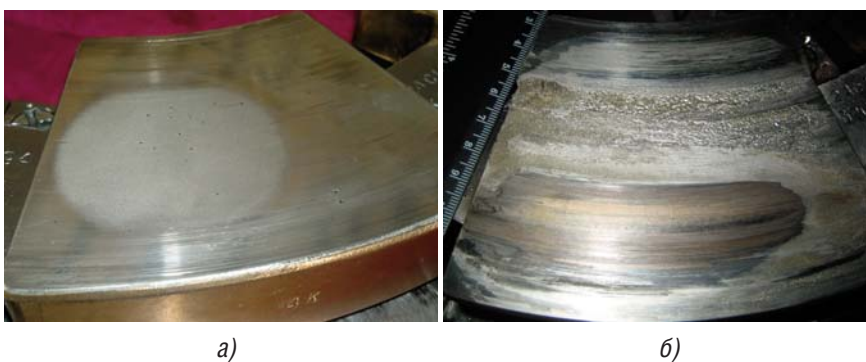
Фото 7. Расположение повреждений на рабочих колодках упорного подшипника:
а – электроэрозионное воздействие; б – термомеханическое воздействие

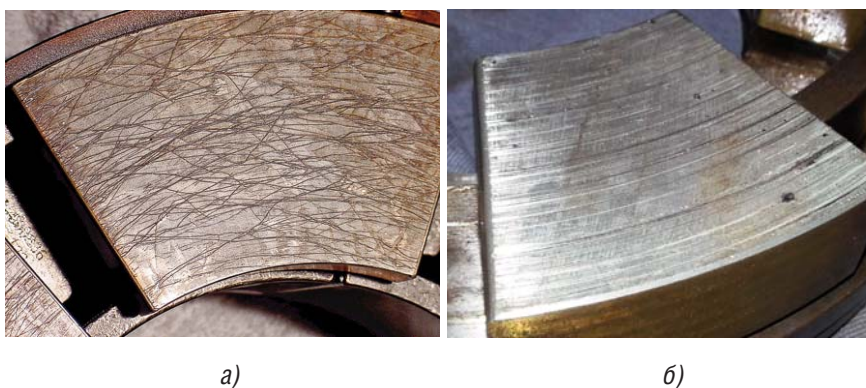
Фото 8. Повреждение рабочих колодок упорного подшипника:
а – электроэрозионный износ «подшипниковые черви»; б – механический износ

Представленные повреждения имеют классический вид от воздействия высокотемпературных процессов, вызванных электродуговыми разрядами [1, 4, 7, 9]. Встречаются электроэрозионные повреждения колодок и вкладышей подшипников в виде криволинейных канавок (рисок) на поверхности баббитовой заливки, называемых «подшипниковыми червями». Они не могут быть вызваны механическим воздействием, так как имели бы вид круговых (концентрических) «рисок» и «натаскиваний» на рабочей поверхности без резких изменений траектории (фото 8).

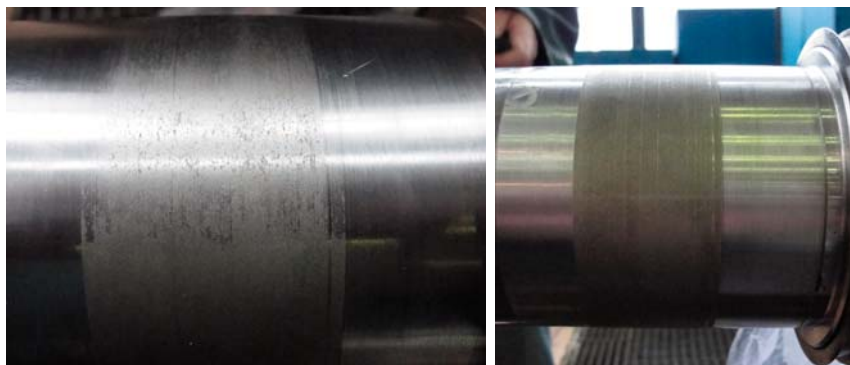
Повреждения шеек ротора. Вследствие прохождения токов между ротором и подшипником, шейки ротора могут иметь значительный износ – до 0,5 мм (фото 9). Как правило, это вызывает неравномерный износ (эллипсность), который приводит к росту поперечной вибрации опор.

Фото 9. Электроискровой износ шеек ротора

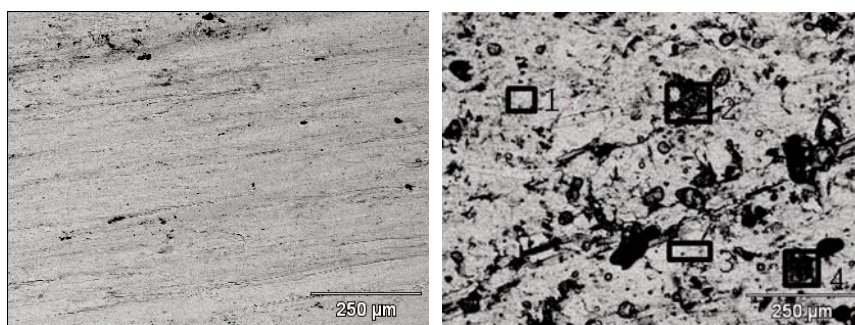
Наиболее объективный метод выявления электроэрозионных повреждений в период ремонтов – контроль при помощи электронного микроскопа и спектральный анализ поверхности баббита. При этом исследуются поврежденные и неповрежденные участки баббита с одного сегмента подшипника. Неповрежденные участки, как правило, имеют однородную поверхность со следами рисок, получаемых в процессе изготовления, и однородную микроструктуру баббита (фото 10, 11).

Участки с электроэрозионным повреждением имеют неоднородную (рыхлую) поверхность, состоящую из кратеров/каверн, и неоднородную микроструктуру баббита на границе в виде повышенной концентрации твердых кристаллов (фазы медь-олово), вызванных локальным перегревом поверхности вследствие электродуговых разрядов. Кратеры в этом случае имеют явно выраженный поверхностный характер и вызваны внешним воздействием, но не механического происхождения, поскольку отсутствуют следы натаскиваний, задигов, наплывов, натиров, вмятин [4, 7, 8, 9].

При спектральном анализе определяется процентное содержание углерода на поверхности баббита. Углерод в большом количестве может появиться только как продукт сгорания нефтяного масла [4, 7]. Как правило, неповрежденная поверхность имеет в своем составе углерода не более 1 %, поврежденная поверхность содержит до 30 % углерода. Причем места с максимальным содержанием располагаются локально – в кратерах (области 2 и 4 на фото 10б).

Фото 10. Структура поверхности баббитовой заливки подшипника:

а - неповрежденная область; б – область электроэрозионного повреждения

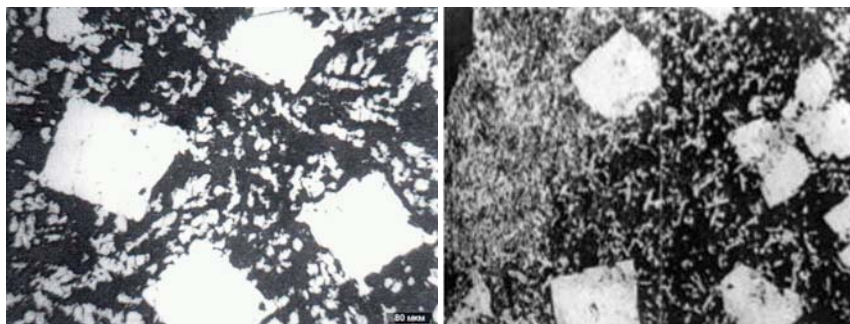
Фото 11. Микроструктура баббита подшипника:

а - неповрежденная область; б – область электроэрозионного повреждения
