# Новое в российской электроэнергетике

**НОВОЕ В РОССИЙСКОЙ ЭЛЕКТРОЭНЕРГЕТИКЕ**  
**Ежемесячный научно-технический электронный журнал**  
**№ 4 апрель 2016 г.**

### ПРОБЛЕМЫ ДИАГНОСТИРОВАНИЯ ЭЛЕКТРОЭРОЗИОННОГО СОСТОЯНИЯ ОБОРУДОВАНИЯ ЭЛЕКТРИЧЕСКИХ СТАНЦИЙ

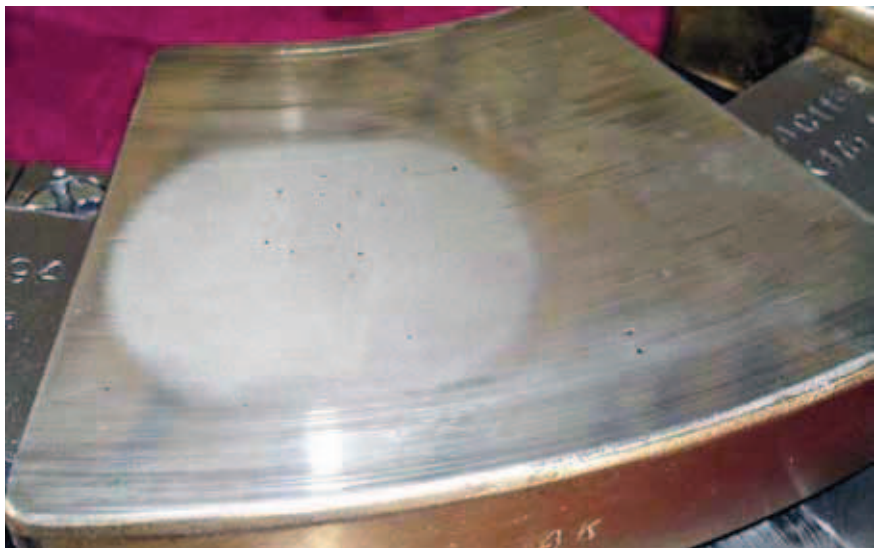
**Повреждения упорных подшипников.** Довольно большое число аварийных отключений по причине осевого сдвига спровоцировано электроэрозионным износом. Особенно часто это встречается, где турбогенератор имеет тиристорную систему возбуждения. Подавляющее число повреждений происходит на рабочих колодках, в зоне минимальной толщины масляного клина (рис. 5).

**Рис. 5.** Расположение повреждений на рабочих колодках упорного подшипника.  
*а* – электроэрозионное воздействие; *б* – термомеханическое воздействие

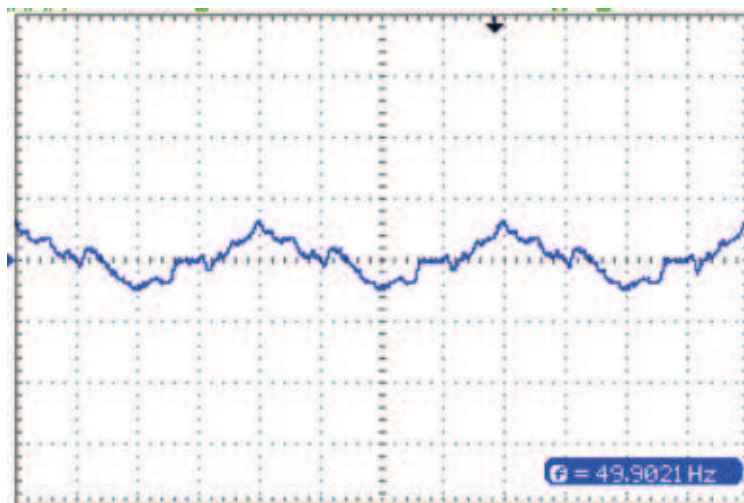
**Всплески паразитного напряжения** на валу генератора, вызванные работой системы возбуждения. Контроль необходимо осуществлять при помощи осциллографа, подключенного со стороны контактных колец между валом генератора и “землей” при работающих заземляющих щетках вала турбин. Типичный характер паразитной наводки от тиристорной системы представлен на рис. 10.

Всплески происходят каждые 3.3 мс в момент коммутации тиристоров, всего 6 всплесков на один период (20 мс). Максимальные значения пиков паразитного напряжения могут достигать 200–300 В на генераторах мощностью 800–1000 МВт. Электромашинные системы с выпрямительными диодами, как правило, вызывают всплески до 50–100 В. Системы возбуждения с машинами постоянного тока оказывают наименьшее влияние.

**Рис. 10.** Характер паразитного напряжения на валу генератора.  
*а* – тиристорная система возбуждения; *б* – электромашинное возбуждение

Амплитуда всплесков более 20–30 В уже может вызывать электрический пробой масляных пленок в подшипниках при снижении изоляции подшипников и последующий электроэрозионный износ.
